# 扫帚卡入轨道 卷帘门悬在半空

## 专业人士提醒 :卷帘门运行时 ,下方勿放置物品

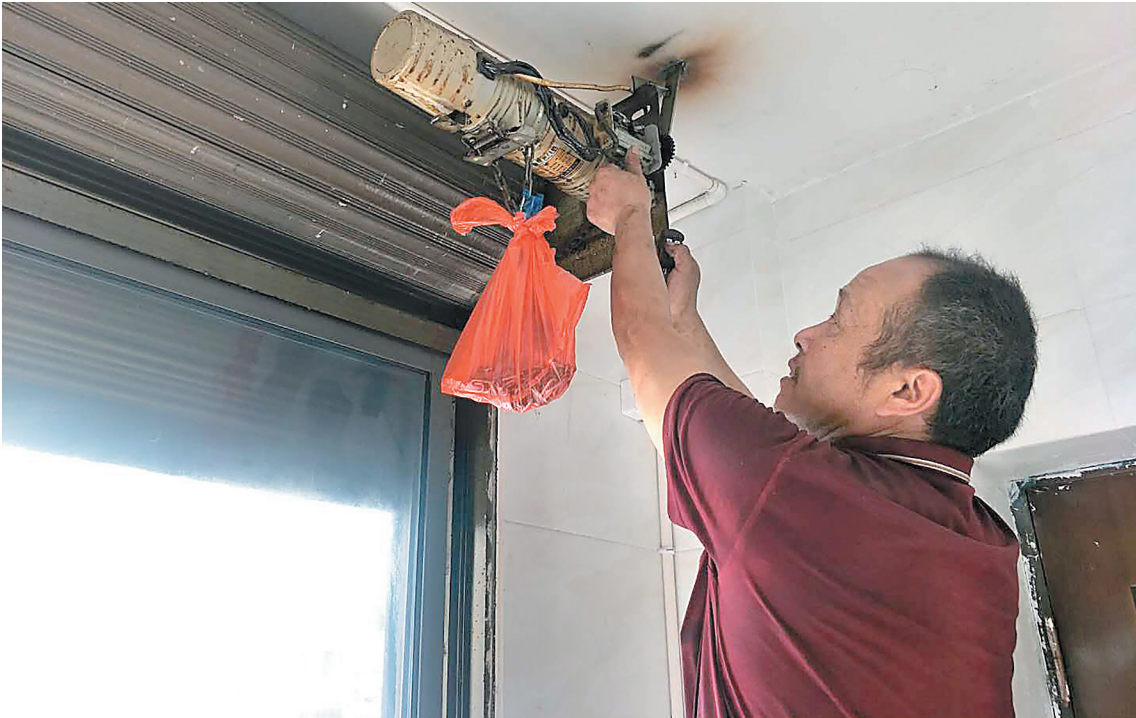
突然 ,他听到店里员工的惊呼声。等到出来时 ,陈先生看到这样的一幕 :电动卷帘门虽然没有掉落到地上 ,但却像被晒的被单一样悬在半空 ,摇摇欲坠。陈先生这才发现 ,原来是在无意中碰到电动卷帘门遥控器的 下降 按钮 ,缓缓下降的卷帘门被靠在下方轨道上的扫把卡住 ,发生错位。

看到卷帘门后 ,吕师傅从车上扛来梯子 ,将卷帘门 扶起 ,将其一端绕过卷轴 ,并对电机进行调试。还好电机没有烧坏 ,否则维修费用就高了。吕师傅介绍 ,电动卷帘门在正常升降过程中 ,如果被轨道内的异物卡住 ,而没有及时停止的话 ,电机很容易烧坏 ,卷帘门的门体也会出现损伤。

大约过了 30 分钟后 ,经过吕师傅的调整 ,卷帘门恢复正常使用。以后我会特别注意 ,卷帘门下方尽量不放东西。徐先生说 ,修完之后 ,师傅再三嘱咐我不要在卷帘门下方放置任何物品。之后 ,吕师傅立即开车前往东塔路 ,继续为下一位市民服务。
